## PRAŠYMAS

### DĖL ZAVĖSIŠKIO TUOPŲ ALĖJOS: 19 NUKIRSTŲ MEDŽIŲ APLINKYBIŲ IŠTYRIMO IR SKUBIOS LIKUSIOS ALĖJOS APSAUGOS

2026 m. spalio 9 d. GI-2026-10-09-01

## PRIEDAI FOTOFIKSACIJA – ZAVĖSIŠKIO TUOPŲ ALĖJA

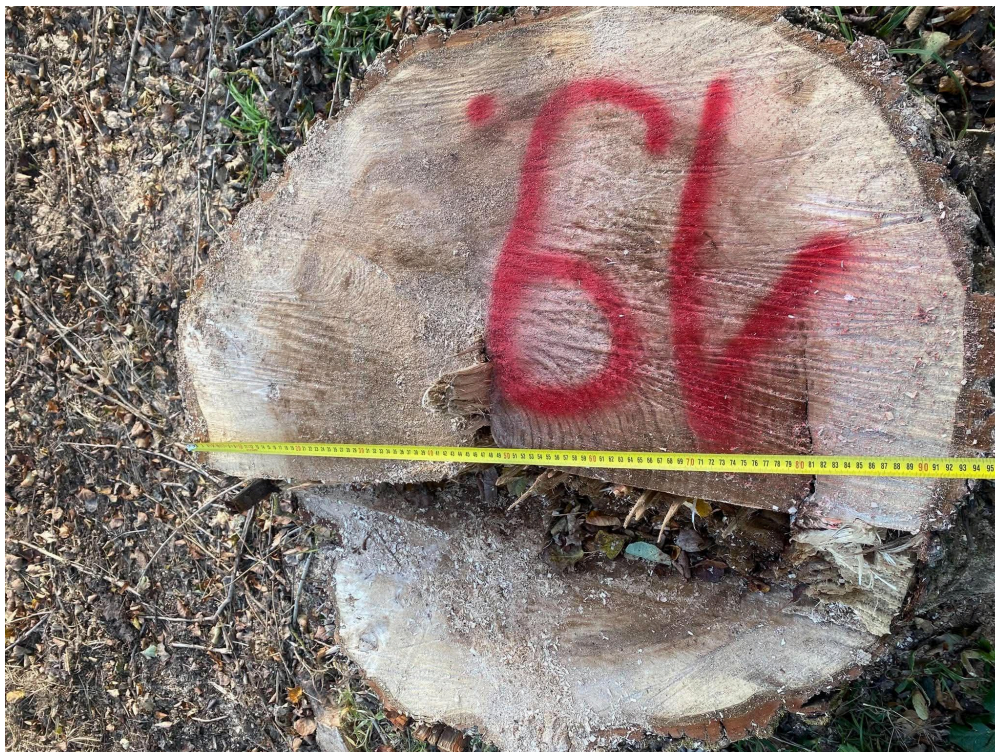
1 pav. Stambus nupjauto medžio keltas, pjūvio paviršiuje raudonas užrašas; skersiniam matmeniui parodyti uždėta matavimo juosta.

*Apytikslės viso ruožo koordinatės: 55.4545395, 24.9716566. Fotografavimo data: 2026 m. spalio 8 d.*

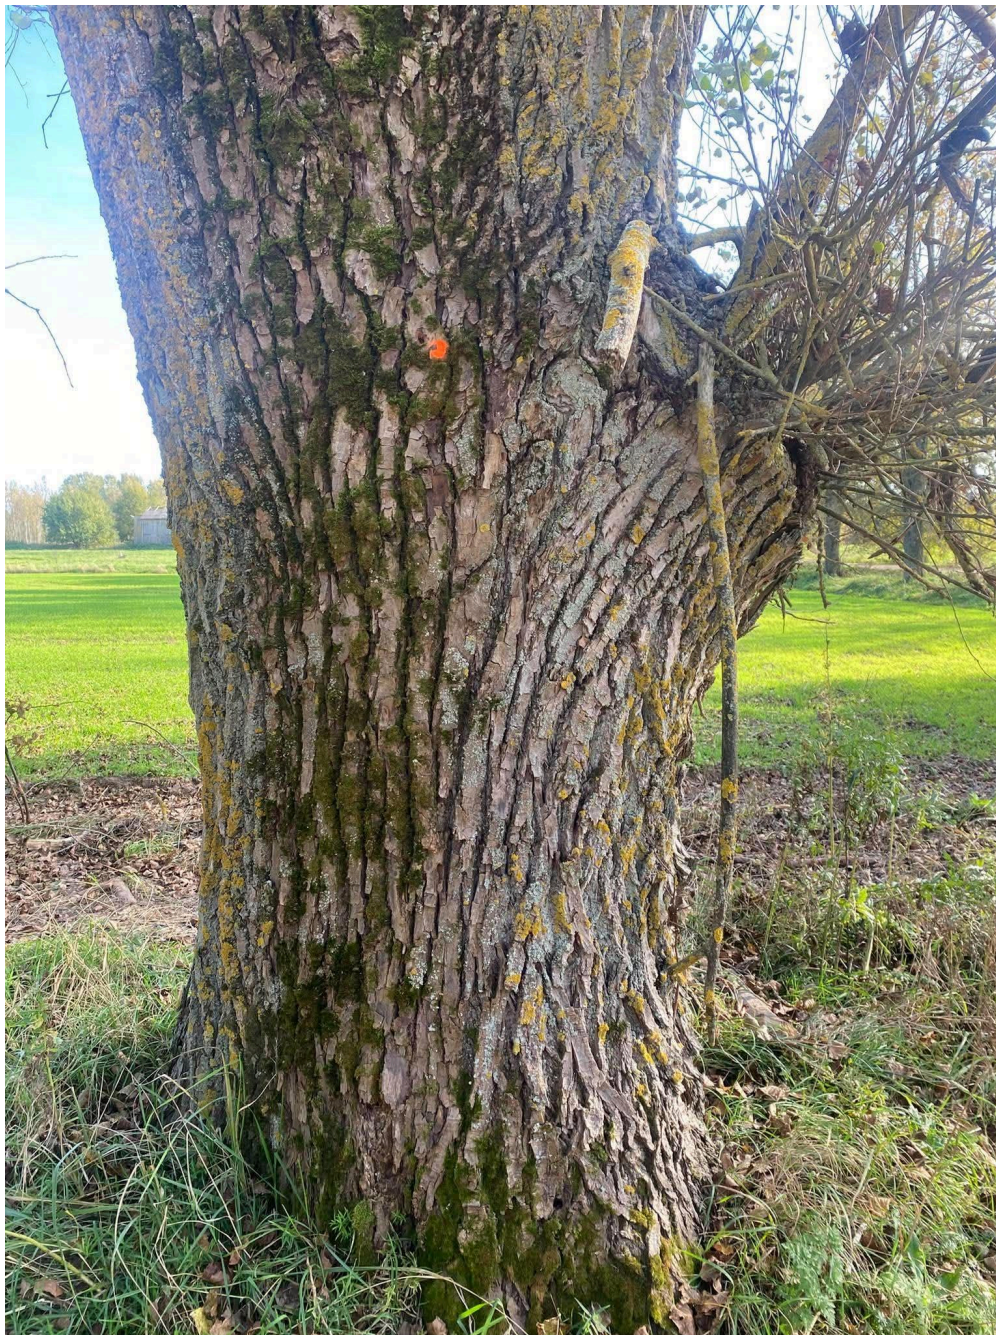
**2 pav. Dar augantis stambus alėjos medis su oranžiniu tašku ant kamieno – galimo pažymėjimo faktas, kurio reikšmę būtina patvirtinti kelio valdytojui.**

*Apytikslės viso ruožo koordinatės: 55.4545395, 24.9716566. Fotografavimo data: 2026 m. spalio 8 d.*

Prašome patikrinti tikslų pašalintų medžių skaičių, kiekvieno pjovimo datą ir teisinį bei faktinį pagrindą, pateikti darbų užsakymus, medžių apskaitą ir būklės vertinimus. Atskirai prašome paaiškinti likusių medžių žymėjimų paskirtį ir, kol atliekamas vertinimas, nevykdyti neavariinių jų šalinimo darbų.

1. Nedelsiant sustabdyti visus neavarinius ir planinius likusių kirtimui pažymėtų šios alėjos medžių šalinimo darbus iki tol, kol bus atliktas toliau prašomas vertinimas ir Anykščių rajono savivaldybė priims sprendimą dėl saugotinių želdinių statuso inicijavimo. Išimtį taikyti tik konkrečiam medžiui, jeigu dokumentuota, kad jis kelia tiesioginį ir neatidėliotiną pavojų eismo saugai.

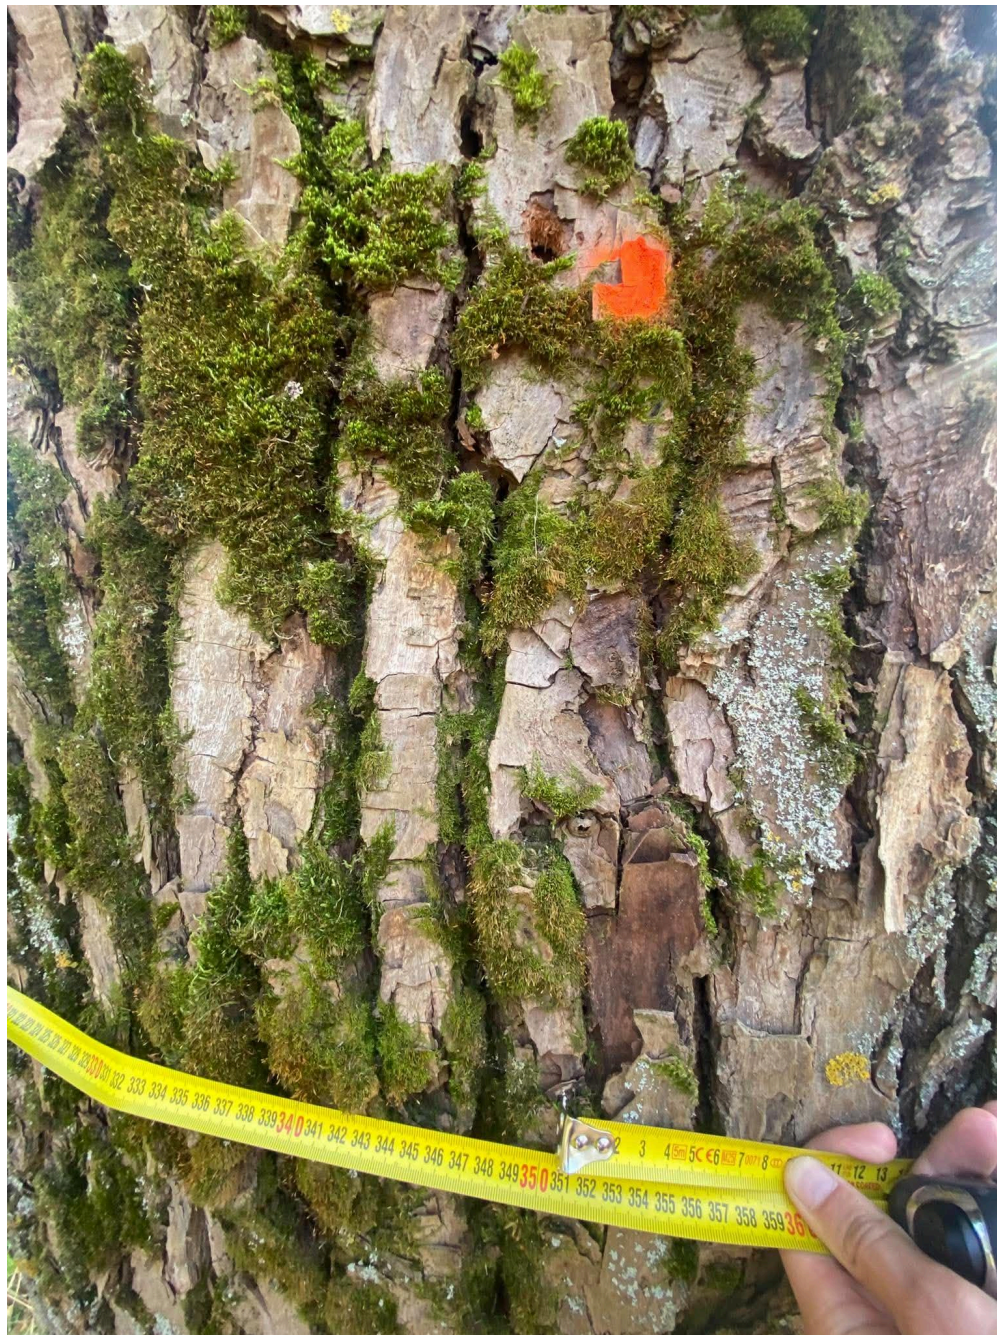
3 pav. Oranžinės spalvos taško ant dar augančio seno medžio kamieno detalė; matavimo juosta rodo kamieno apimtį ties pasirinktu matavimo aukščiu.

*Apytikslės viso ruožo koordinatės: 55.4545395, 24.9716566. Fotografavimo data: 2026 m. spalio 8 d.*

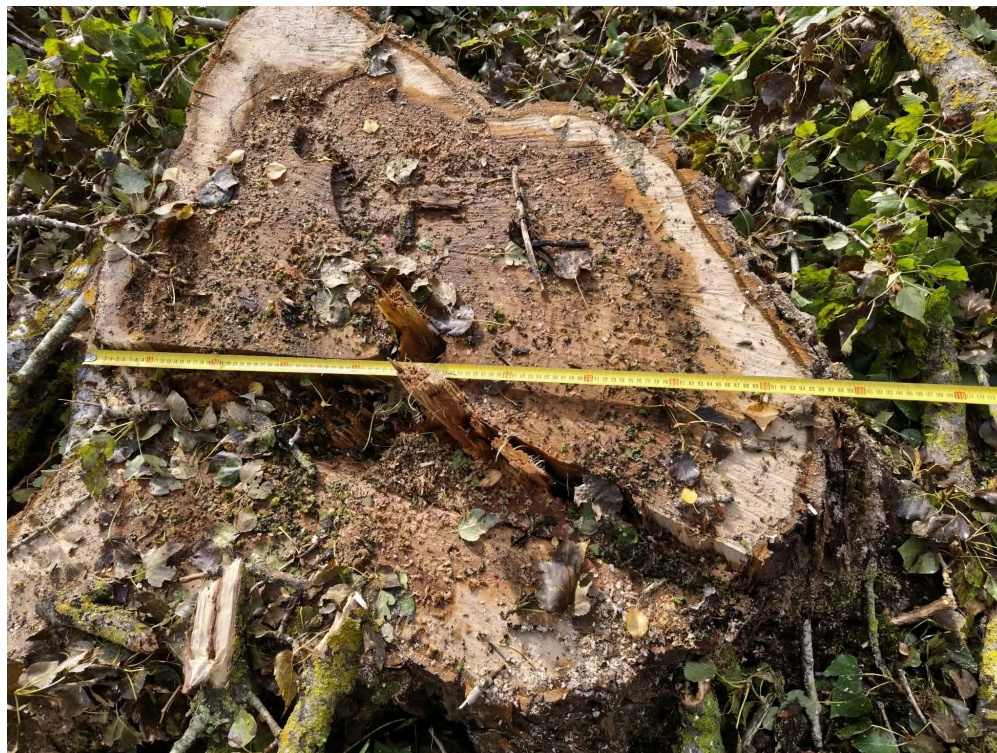
4 pav. Netaisyklingos formos stambus kelmas ir pjūvio dalys su matavimo juosta; matomi pažeisto kamieno audiniai.

*Apytikslės viso ruožo koordinatės: 55.4545395, 24.9716566. Fotografavimo data: 2026 m. rugsėjo 27–28 d.*

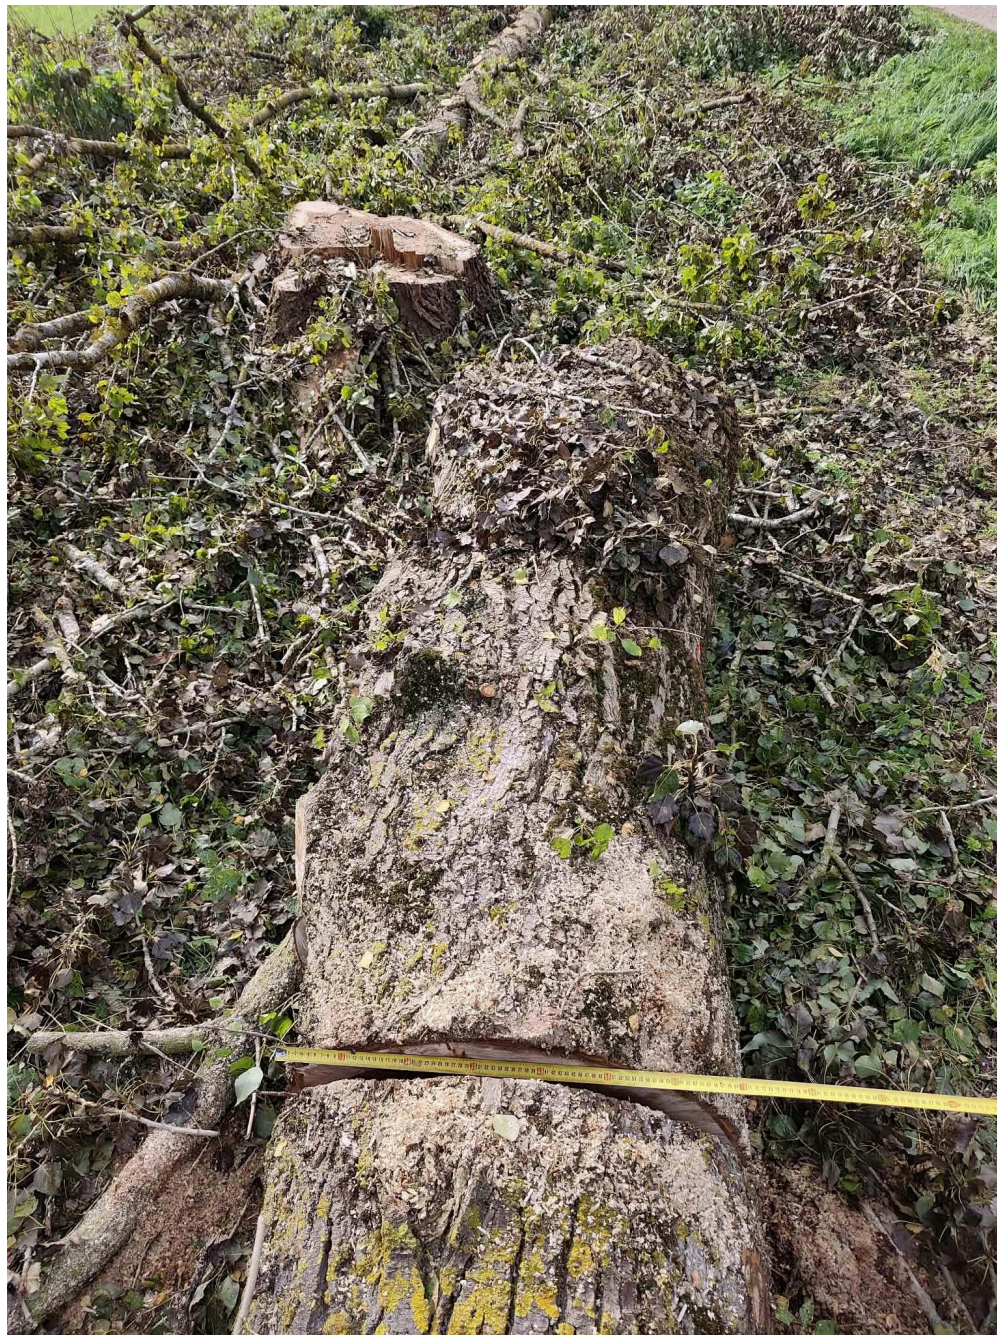
5 pav. Nuvirtusio stambaus medžio kamienas, matavimo juosta ties pjūvio skerspjūviu, fone kiti pašalintų medžių keliai.

*Apytikslės viso ruožo koordinatės: 55.4545395, 24.9716566. Fotografavimo data: 2026 m. rugsėjo 27–28 d.*

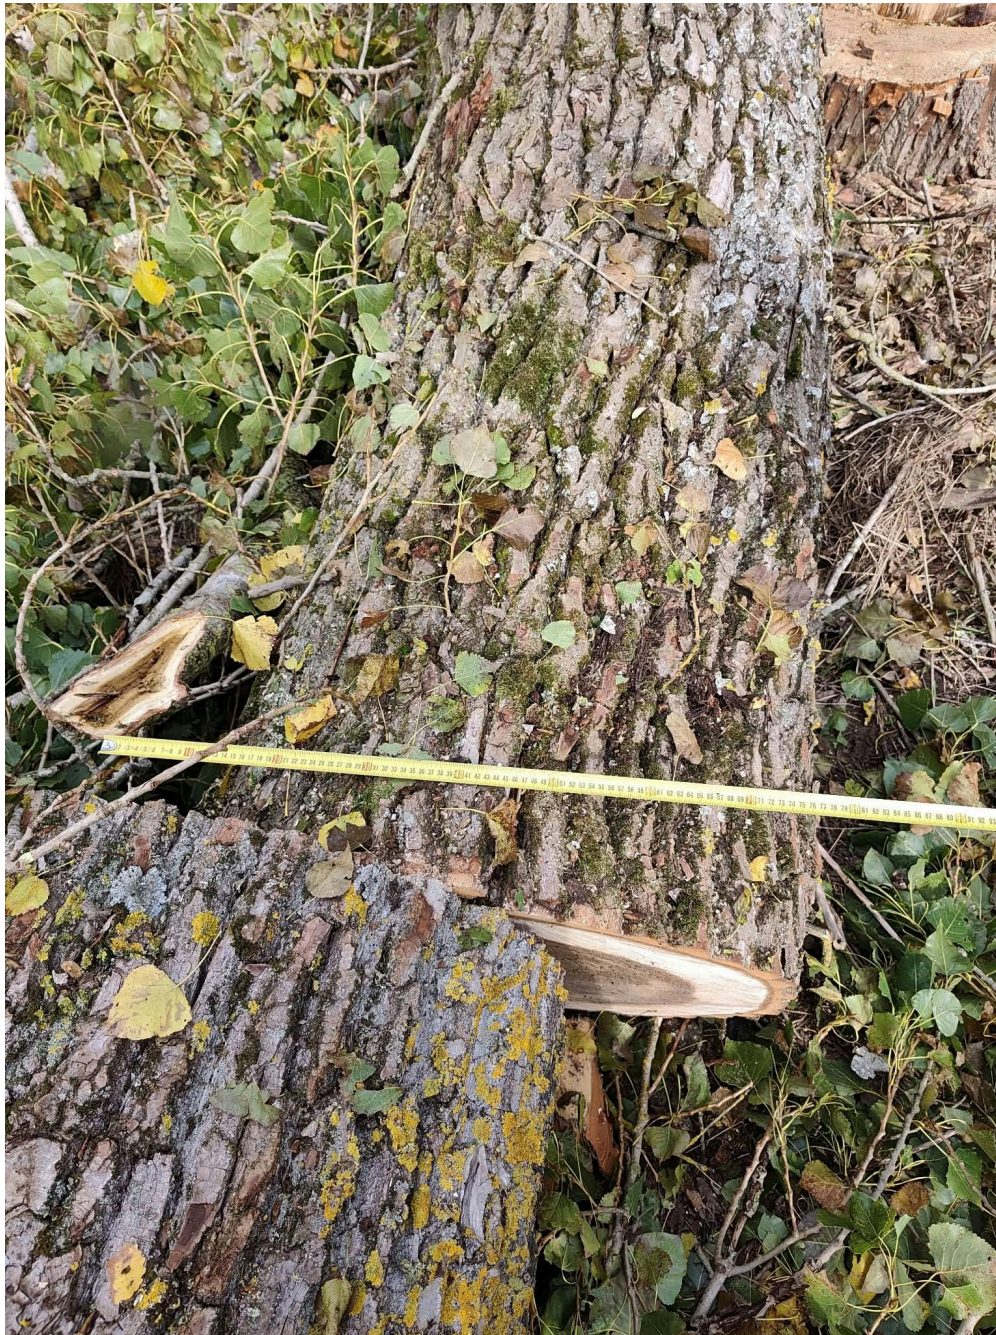
6 pav. Nuvirtusio stambaus medžio kamienas su matavimo juosta – matuojamas jo plotis ties kelmu, matomi skeveldroti audiniai.

*Apytikslės viso ruožo koordinatės: 55.4545395, 24.9716566. Fotografavimo data: 2026 m. rugsėjo 27–28 d.*

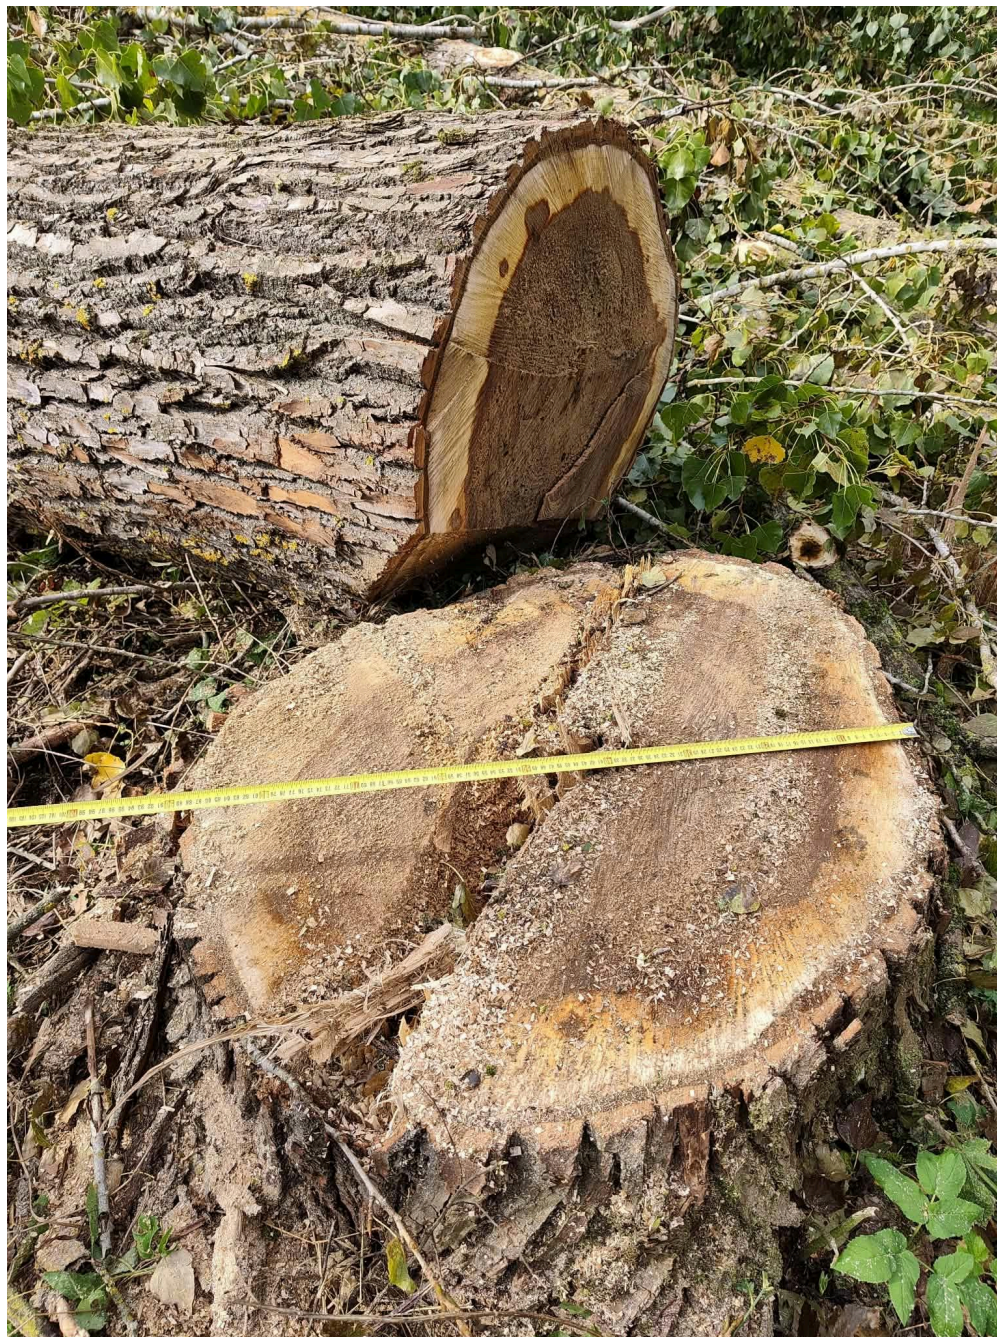
7 pav. Kelmas ir atpjautas kamieno rąstas su matavimo juosta, pjūvyje matoma tamsesnės medienos dalis.

*Apytikslės viso ruožo koordinatės: 55.4545395, 24.9716566. Fotografavimo data: 2026 m. rugsėjo 27–28 d.*

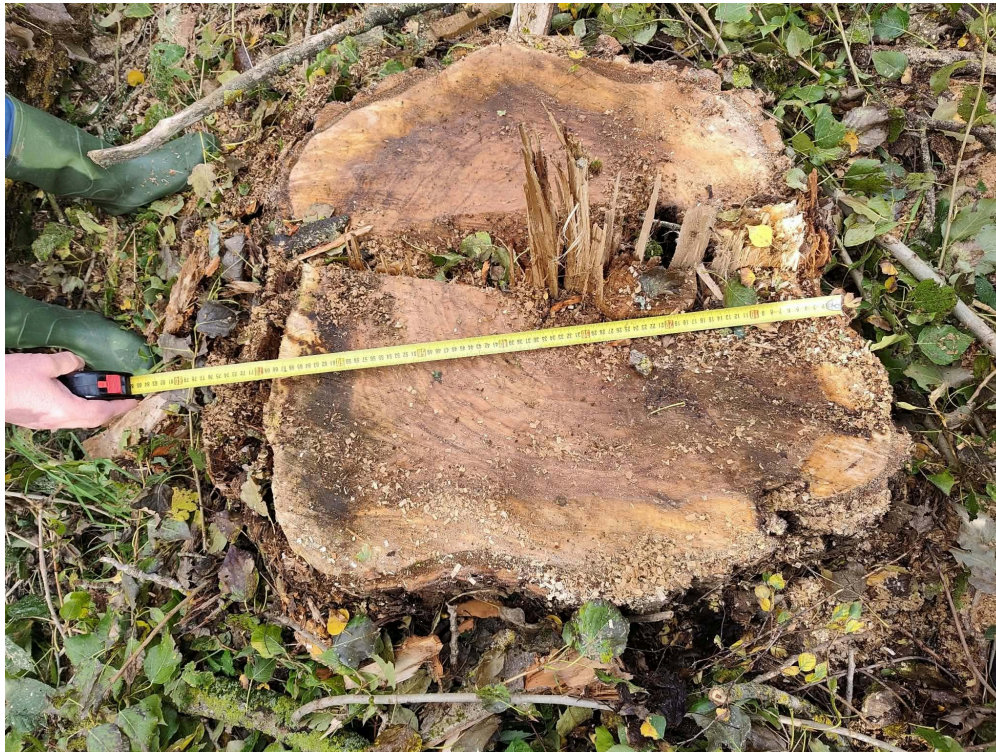
**8 pav. Didelis netaisyklingo pjūvio kelmas su skersai pridėta matavimo juosta; matomos medienos ir kelmo skeldėjimo žymės.**

*Apytikslės viso ruožo koordinatės: 55.4545395, 24.9716566. Fotografavimo data: 2026 m. rugsėjo 27–28 d.*

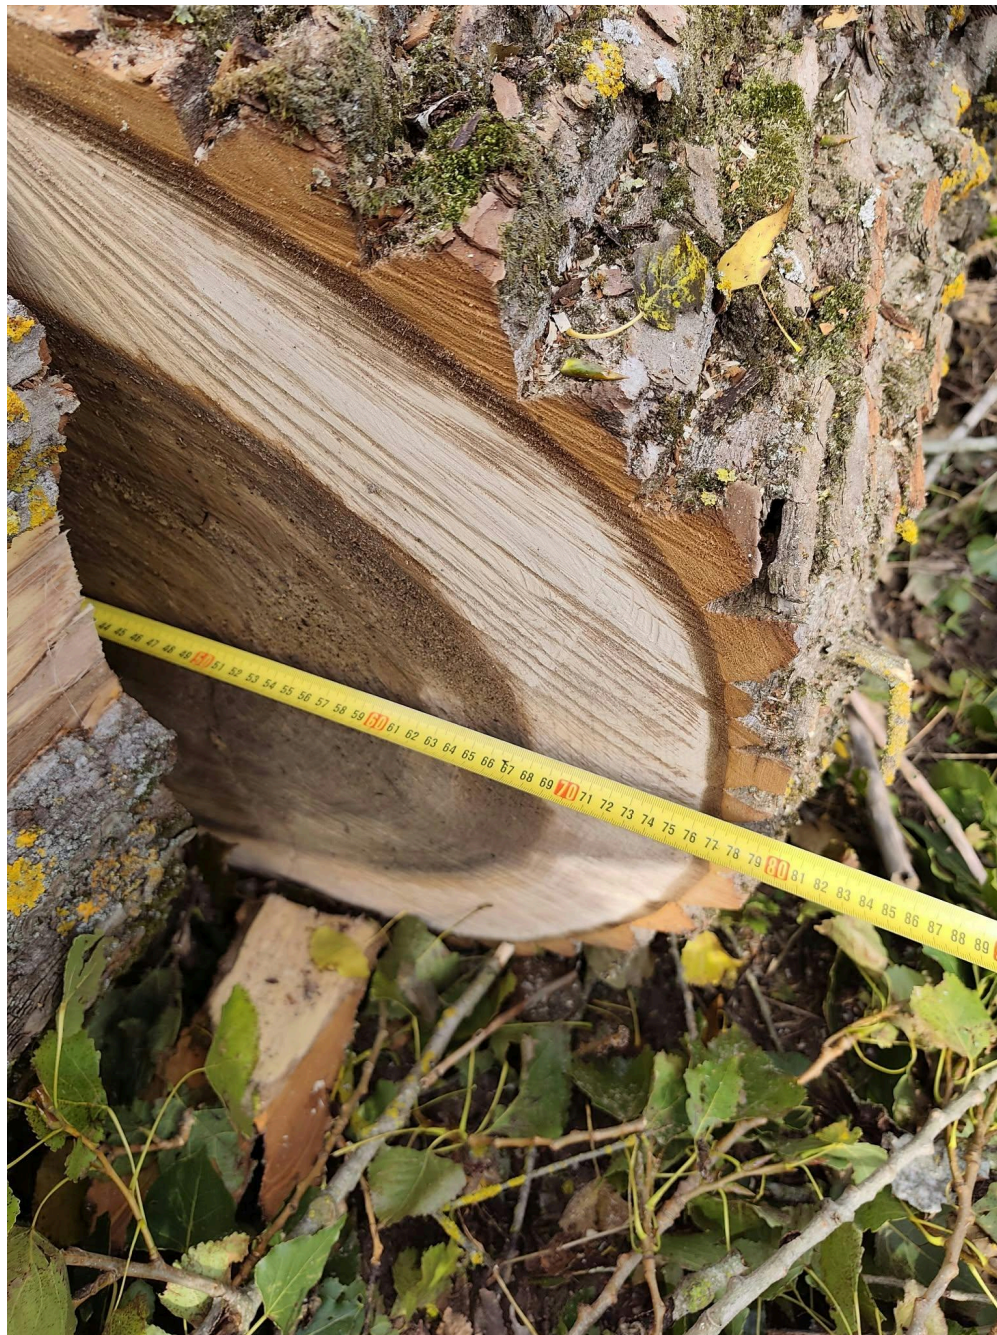
9 pav. Atpjauto kamieno skerspjūvio detalė su matavimo juosta; matomi patamsėję vidaus audiniai, tačiau vien iš kadro medžio pavojingumo nustatyti negalima.

*Apytikslės viso ruožo koordinatės: 55.4545395, 24.9716566. Fotografavimo data: 2026 m. rugsėjo 27–28 d.*

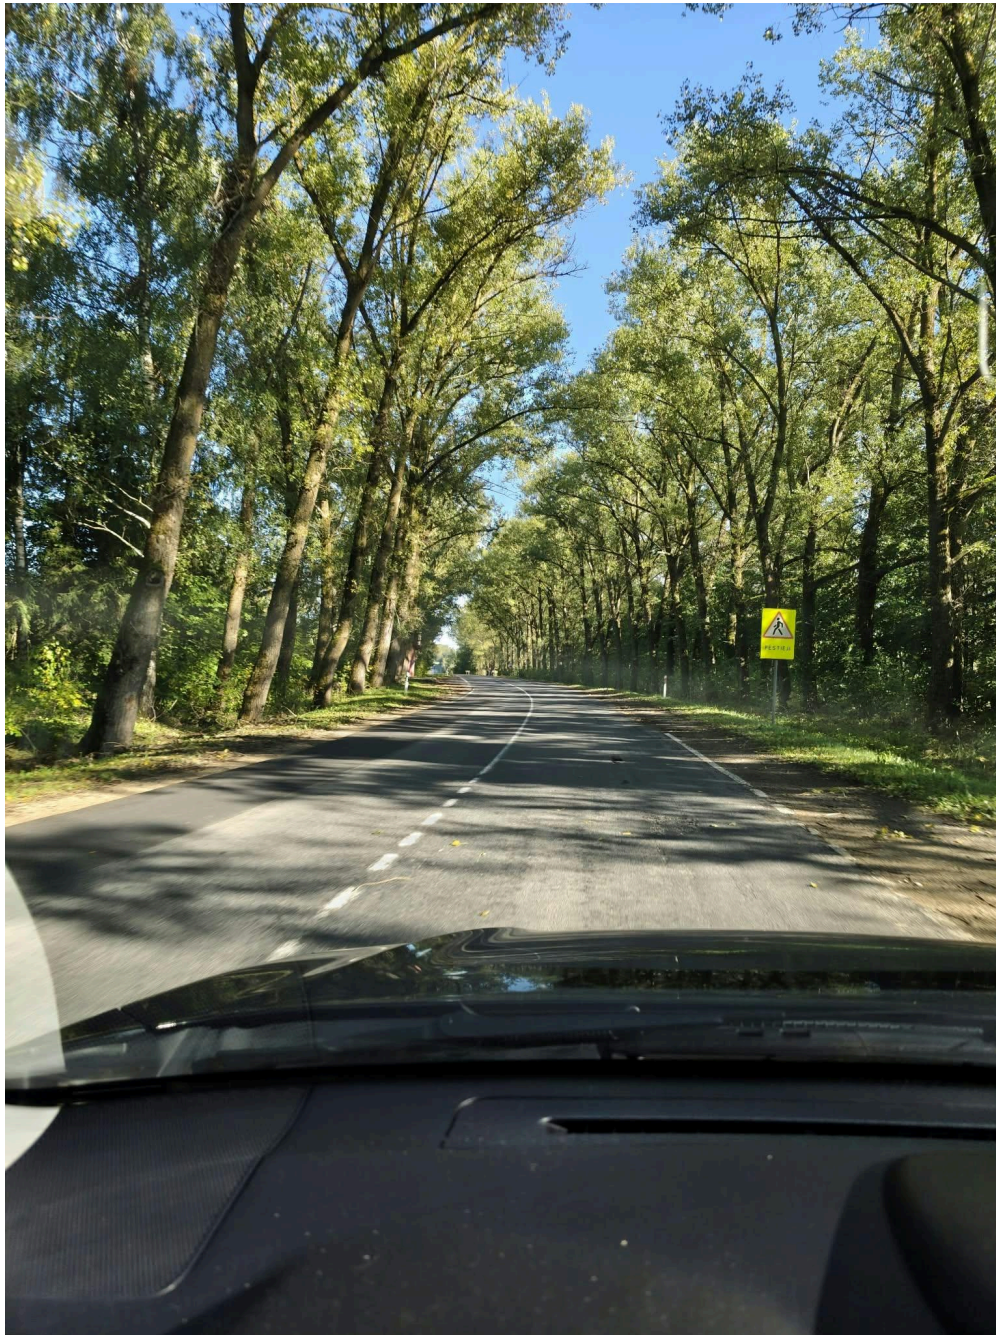
10 pav. Išlikusios medžių alėjos vaizdas kelyje; matomas pėsčiųjų išpėjamasis kelio ženklas ir medžių lajų suformuota perspektyva.

*Apytikslės viso ruožo koordinatės: 55.4545395, 24.9716566. Fotografavimo data: 2026 m. rugsėjo 27–28 d.*

7. Skubos tvarka inicijuoti likusios Zavėsiškio pakelės tuopų alėjos paskelbimo saugotinais želdiniais procedūrą pagal [Želdynų įstatymo 12 straipsnio 3 dalį](#), Anykščių rajono savivaldybės [Želdynų ir želdinių apsaugos taisyklių 7 punktą](#) ir [aplinkos ministro įsakymu Nr. D1-716](#) patvirtintus kriterijus.
8. Pavesti Anykščių rajono želdynų ir želdinių apsaugos, priežiūros ir tvarkymo komisijai artimiausiu metu vietoje įvertinti alėją ir, vadovaujantis Komisijos nuostata 7.2 papunkčiu, pateikti siūlymą Tarybos sprendimo projekto rengėjams dėl jos paskelbimo saugotinais želdiniais.

9. Organizuoti visos likusios alėjos inventorizaciją ir būklės įvertinimą, nustatant kiekvieno medžio koordinatas, rūšį, matmenis, būklę ir alėjos bendrą plotą bei vertę. Vertinant teisinio statuso galimybę prašome atskirai įvertinti visą alėją kaip ne mažesnę kaip 0,01 ha medžių grupę pagal kriterijų 2.2.1, taip pat kitus galimus dendrologinės, ekologinės, estetinės, istorinės ar kraštovaizdžio vertės kriterijus.
